LOCATIE	Tongerseplein, park Maastricht
GEGEVENS	Burgemeester Van Oppenbank
STATUS	Waardevol cultuurhistorisch element
FOTO'S

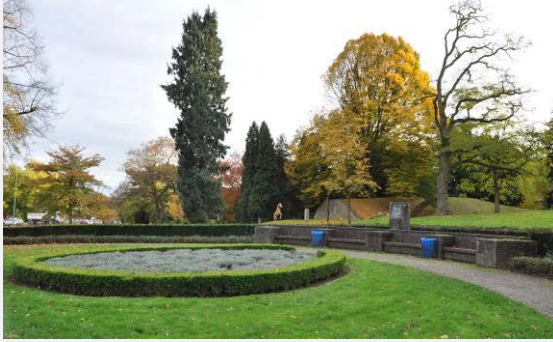
<p><i>De burgemeester van Oppenbank aan het Tongerseplein</i></p>

<p><i>Detail van de plaquette</i></p>
OMSCHRIJVING	<p>Objectbeschrijving</p> <p>Bakstenen bank, ontworpen door Charles Vos in 1935. De bank is gesitueerd in een ronde parkaanleg. De bakstenen bank is in totaal 12 meter lang en bestaat uit vier zitgedeelten, gescheiden door gemetselde kolommen. De zittingen en rugleuningen zijn gegoten in rood gekleurde beton. In het midden, achter de bank, is een hoger gemetselde zuil waartegen een plaat met een brons uitgevoerd portret van de burgemeester was bevestigd (inmiddels gestolen). Onder het portret is een rode keramische plaquette geplaatst met in het midden de stadsengel die in haar linker hand het wapen van Maastricht houdt, en in haar rechter hand en een wapen met een Andreaskruis met een mispelroos in het midden (familiewapen Van Oppen). In het midden, aan de voorkant van de bank, is een plaquette ingemetseld met daarop in reliëf de tekst: '1910-1935 - De burgerij van Maastricht aan burgemeester van Oppen 14 september 1935'. Voor de bank zijn rode plavuizen tegels gelegd.</p>

- De bank verkeert in slechte staat en het is wenselijk deze te herstellen.
- Het is wenselijk de bronzen plaquette, of een kopie ervan, terug te brengen in de bank.
- De vuilnisbakken en de blauwe zakken doen afbreuk aan het ontwerp, bij voorkeur elders plaatsen.
